**ACESSIBILIDADE ESPACIAL EM CENTROS DE
SAÚDE EM FLORIANÓPOLIS/SC: UM ESTUDO DE CASO**

Florianópolis
Maio de 2017

Dissertação apresentada ao Programa de Pós Graduação em Arquitetura e Urbanismo da Universidade Federal de Santa Catarina para obtenção do título de Mestre em Arquitetura e Urbanismo.
Orientadora: Profa. Dra. Vanessa Goulart Dorneles

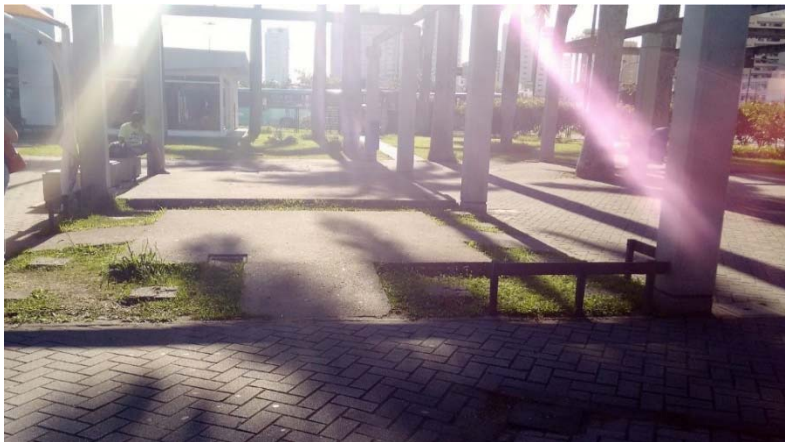
Figura 3 - Componente - Deslocamento - piso e barreiras dificultam o deslocamento

O componente de *deslocamento* relaciona-se com a possibilidade de qualquer pessoa, independentemente de suas condições físicas, de mover-se de forma independente, com segurança e conforto. A figura 3 apresenta barreiras físicas, como cercas e descontinuidade de revestimento de piso que dificultam o

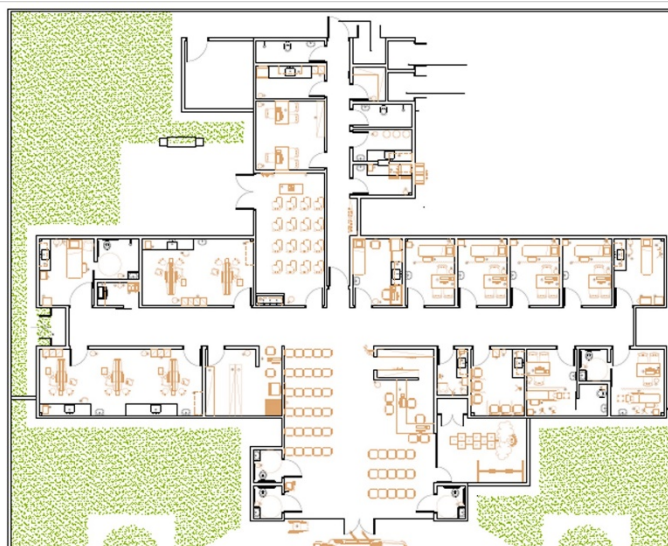
Figura 8 - Padrão 3 - planta baixa

Este padrão aumenta apenas o número de consultórios, passando para quatro consultórios indiferenciados, dois consultórios com sanitário voltado para a ginecologia e dois consultórios odontológicos com cinco cadeiras odontológicas e equipamentos auxiliares.

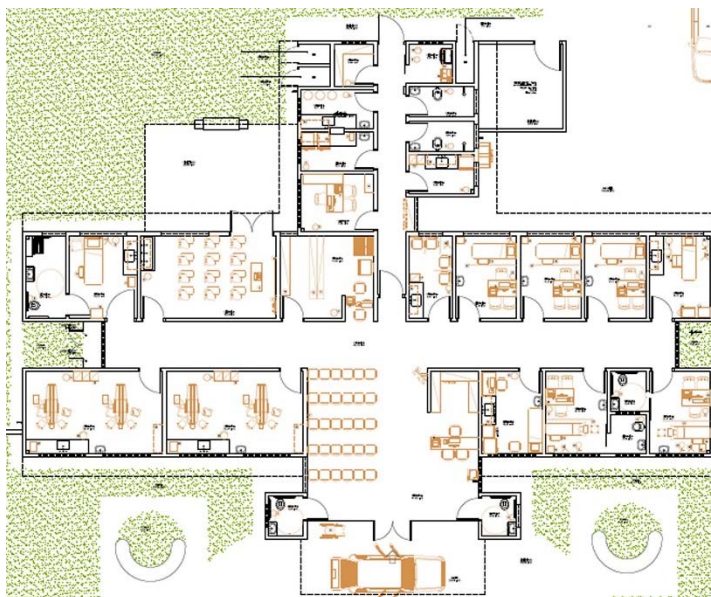
Figura 9 - Padrão 4 - planta baixa

O projeto prevê aumento do número de consultórios passando para cinco consultórios indiferenciados, três consultórios com sanitário voltado para a ginecologia e dois consultórios odontológico com seis cadeiras odontológicas e equipamentos auxiliares.

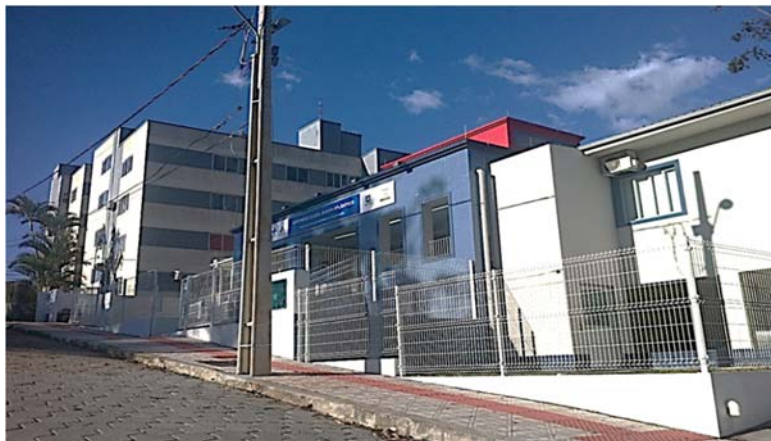
Figura 14 - Centro de saúde - Área externa em frente

O acesso principal ao Centro de Saúde é feito através de um hall coberto e aberto. Neste espaço, frontalmente ao passeio, tem-se a escadaria que se configura como acesso principal. Também neste hall observam-se mais dois acessos de apoio as pessoas com mobilidade reduzida: uma rampa e um elevador que acessa ao pavimento de garagem.

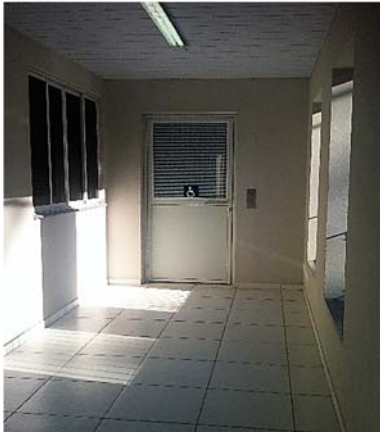
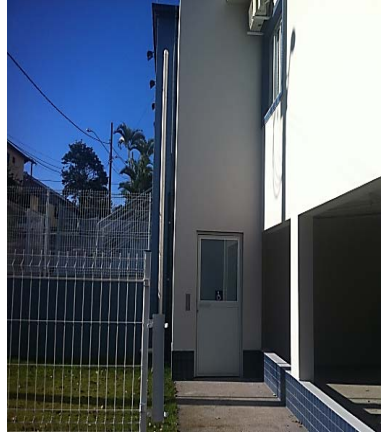
As imagens abaixo mostram o elevador observado do hall do acesso principal no pavimento térreo (Figura 16) e a visão do mesmo equipamento no pavimento de estacionamento (Figura 17).

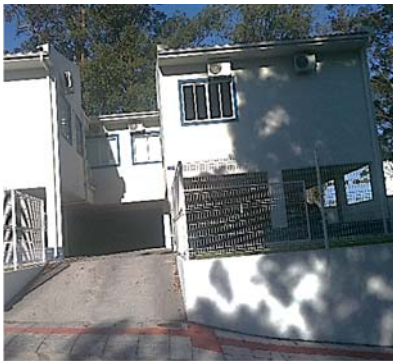
As garagens do subsolo são acessadas exclusivamente por uma rampa de veículos (Figura 18). Neste pavimento observa-se o espaço destinado ao compressor (Figura 19).

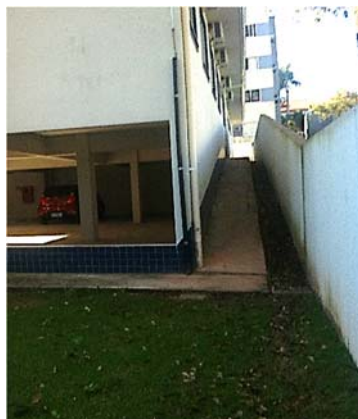
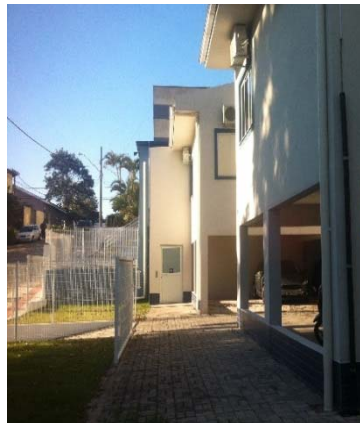
As áreas de afastamento lateral, fundos e frontal são gramadas (Figuras 20 e 21). Há existência de calçadas no perímetro do Centro de Saúde e constata-se ainda a existência de elemento divisorio, sendo que fundos e laterais são muros de alvenaria e no afastamento frontal há um gradil metálico.

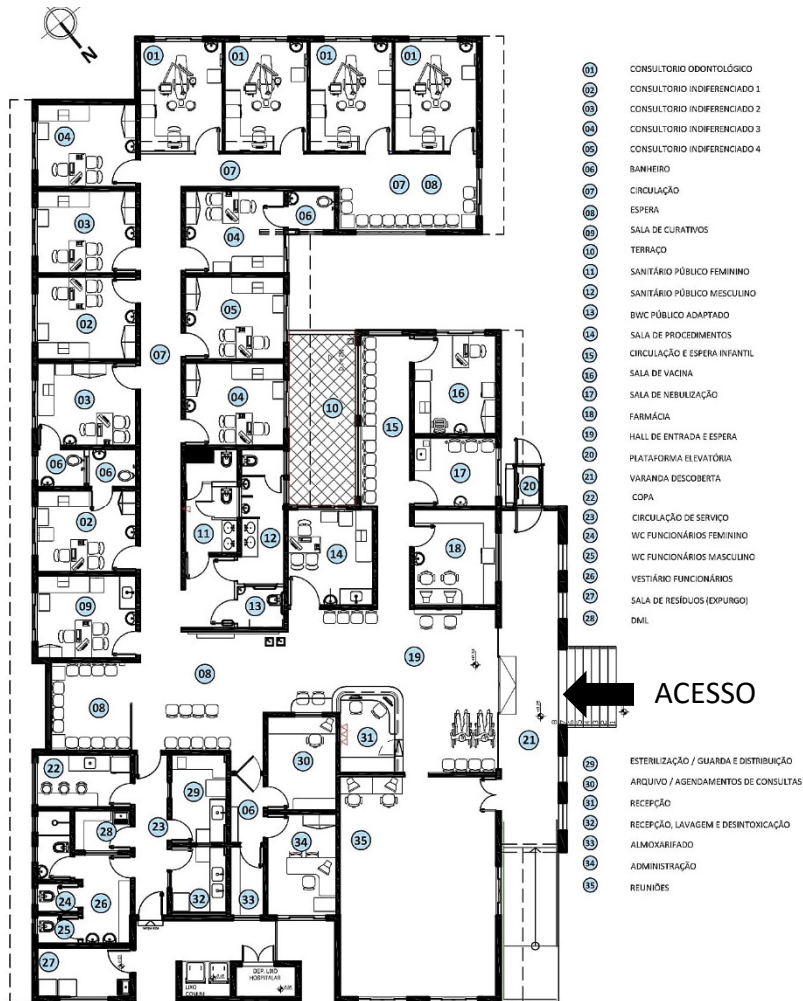
Figura 23 - Planta baixa do pavimento Térreo

O acesso principal à edificação acontece por meio de escada e de uma rampa, visto que a via pública frontal possui um desnível considerável.

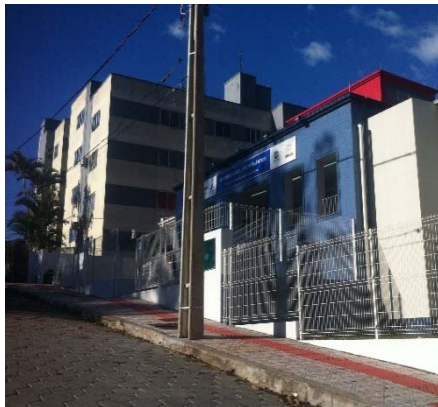
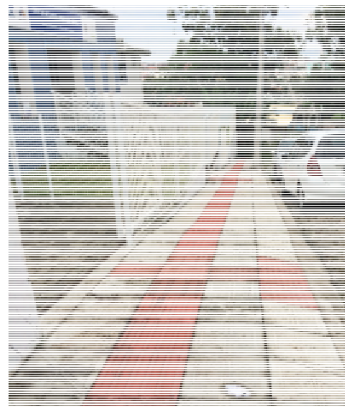
As calçadas apresentam aspectos positivos relacionados ao componente **deslocamento** nesta avaliação, ao assegurar a faixa livre de 1,20 metros para pedestres, pavimentação firme, antiderrapante e sem inclinação transversal acentuada. O poste existente em frente encontra-se na faixa de serviço.

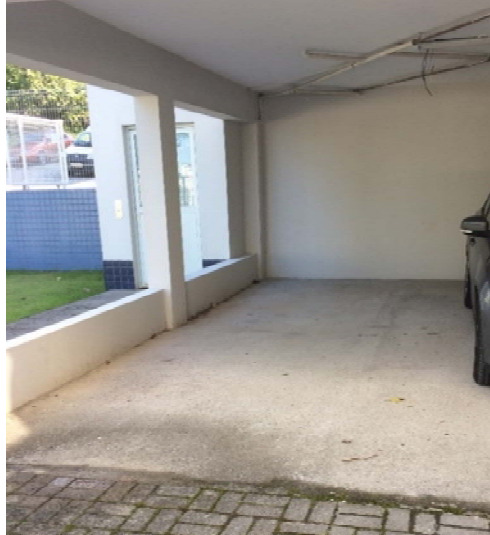
Figura 30 - Estacionamento interno

O estacionamento interno do Centro de Saúde também não contempla demarcação de vagas para pessoas com deficiência e também para idosos (Figura 30). A avaliação é de que a ausência das vagas caracteriza dificuldades para o usuário quanto ao **uso**.

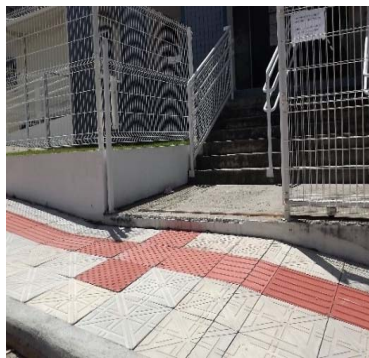
Figura 31 – Degrau na entrada

O Centro de Saúde possui claramente três acessos: o portão principal, o portão do estacionamento e o portão do acesso acessível. Em nenhum deles observa-se impedimento de deslocamento, embora o degrau existente no portão principal (Figura 31) e o capacho solto em frente à porta principal configurem dificuldades de **deslocamento** para

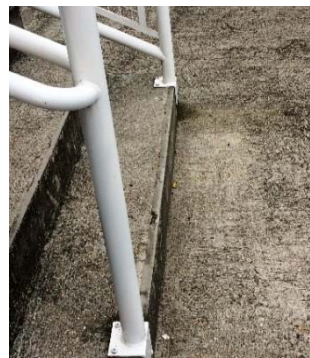
Figura 32 – Degrau escada sem sinalização

A escada principal cumpre o dimensionamento adequado, possui piso antiderrapante, obtendo uma avaliação positiva relacionada às questões de deslocamento do usuário. A inexistência de sinalizações visuais, que deveriam estar localizadas nas bordas dos pisos da escada, assim como as sinalizações de piso táteis de alerta no início e no final da mesma, transmitem ao usuário uma dificuldade de **orientação** neste espaço. A existência de corrimãos e guarda-corpos em ambos os lados da escada, firmemente fixados, com altura recomendada pelas normas de acessibilidade, e extremidades recurvadas, conferem ao usuário segurança com relação ao seu uso. Porém, a falta de uma identificação em *Braille* no corrimão, dificulta a **orientação** de usuários com restrições visuais.

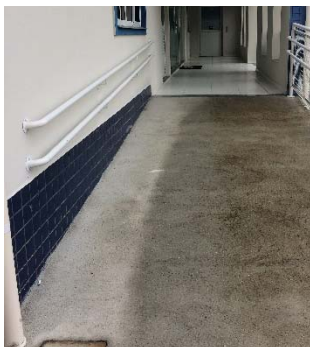
Figura 33 - Rampa acessível

As rampas seguem a mesma avaliação efetuada na planilha para a escada externa, apresentando dimensionamento adequado às normas de acessibilidade, piso com revestimento antiderrapante e

patamares bem definidos. Igual situação se verifica com os corrimãos e guarda-corpos da rampa, avaliados positivamente quando relacionados ao componente de **uso**. O atendimento ao aspecto relacionado à **orientação espacial** é novamente carente, pois as informações de identificação de pavimento, em *Braille*, não foram contempladas (Figura 33).

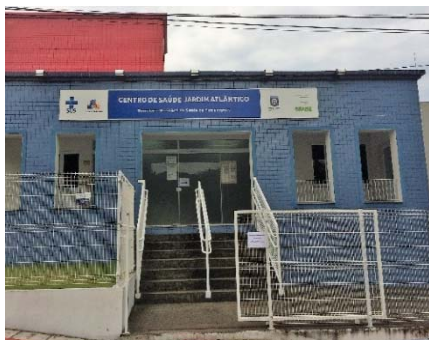
Figura 34 - Acesso principal

A identificação da porta de entrada do Centro de Saúde é visível e bem demarcada pelo pórtico que a antecede e forma um hall coberto. Porém verifica-se um impedimento de **comunicação** quando a porta encontra-se fechada (Figura 34), pois inexistente uma campainha ou interfone que estabeleça uma comunicação com o interior do Centro de Saúde.

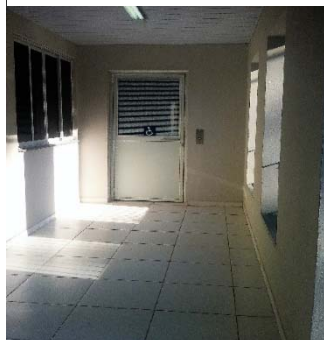
Figura 35 - Elevador térreo

O elevador existente no Centro de Saúde encontra-se próximo à porta principal (Figura 35), porém as informações que identificam o equipamento são de difícil visualização, dificultando a orientação para o seu **uso**. Não existe sinalização tátil, tampouco sinalização tátil de piso que indiquem a localização do elevador (Figura 35 e Figura 36). Por não existirem obstáculos ao acesso do equipamento, verifica-se que o deslocamento até o mesmo não oferece dificuldade ao usuário. O não funcionamento do elevador durante o período da pesquisa, por falta de manutenção, não permitiu que se avaliassem as condições de uso do mesmo.

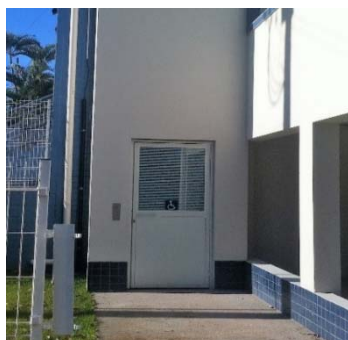
Figura 36 - Elevador estacionamento

³⁶ O elevador existente, segundo informação da enfermeira coordenadora do Centro de Saúde e corroborado pelos funcionários entrevistados, nunca foi utilizado. A coordenadora da unidade, enfermeira Andresa, em entrevista, explicou para o pesquisador que para o funcionamento do mesmo a operação impõe situação de perigo, pois deve-se abrir a porta do equipamento e acionar uma chave, localizada na parede interna.

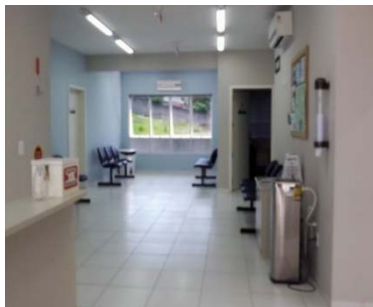
Figura 39 - Hall - circulação

Para o acesso às circulações não há sinalização que indique direção e denominação dos ambientes a serem direcionados. A falta de sinalização para pessoas com deficiência visual, bem como a falta de sinalizações no início das circulações (Figura 39), configuram uma dificuldade de **orientação espacial** para os usuários deste Centro de Saúde.

O bebedouro existente está instalado na recepção (Figura 39) e próximo dos ambientes de espera. Possui duas bicas com alturas diferentes, porém não permite a aproximação frontal de uma pessoa com cadeira de rodas por não ter uma altura livre inferior de no mínimo 73 cm, podendo-se verificar dificuldade para o seu **uso**.

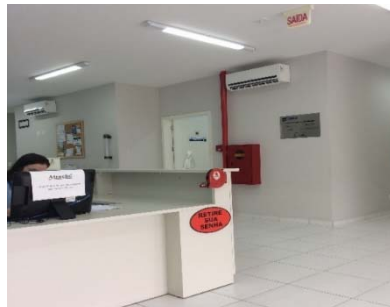
Figura 40 - Recepção - balcão atendimento

O balcão de atendimento da recepção (Figura 40) é facilmente visualizado por quem entra no Centro de Saúde. Com duas alturas diferentes, o mobiliário está capacitado para o atendimento de pessoas com cadeira de rodas, correspondendo positivamente ao componente de **uso**. Porém, verifica-se a falta de assento para obesos na recepção, impedindo o uso deste equipamento por usuários com essa característica.

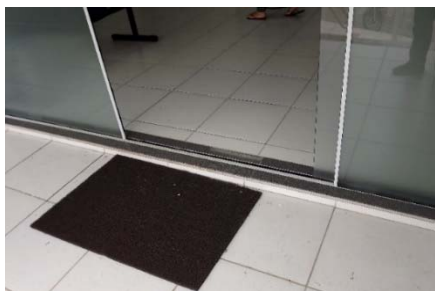
Figura 41 - Porta principal - desnível

Chegando ao hall de entrada do prédio, CD deparou-se com um obstáculo que, nas suas condições de mobilidade torna-se uma barreira arquitetônica: o desnível existente de 5 cm na porta de entrada, entre o piso externo e o piso interno. A porta de entrada encontrava-se parcialmente fechada⁴², e foi necessário que o pesquisador a abrisse para a passagem da cadeira de rodas de CD (Figura 78). O puxador existente não permite o uso, pois não oferece uma empunhadura adequada para a função, além disso, por falta de manutenção a porta é demasiadamente pesada e de difícil manuseio, inclusive para pessoas sem quaisquer restrições.

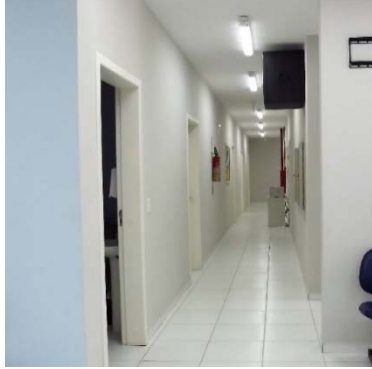
Figura 43 - Circulação consultórios médicos

As circulações internas do Centro de Saúde (Figuras 43, 45 e 46) possuem piso firme e antiderrapante, dimensionamento adequado (1,50 m de largura) e compatível com a edificação. Não existem degraus nestes ambientes. Equipamentos como a impressora existente (Figura 44) dificultam o **deslocamento** das pessoas e tornam-se um obstáculo para as pessoas cegas por não possuir um piso tátil de alerta que identifique o móvel. Verificou-se também a ausência de pisos direcionais, dificultando as condições de **orientação** ao longo do percurso da pessoa com deficiência visual.

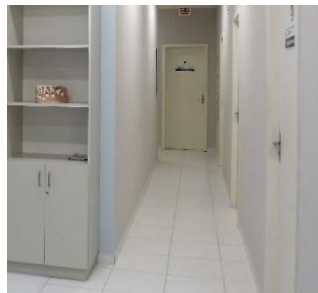
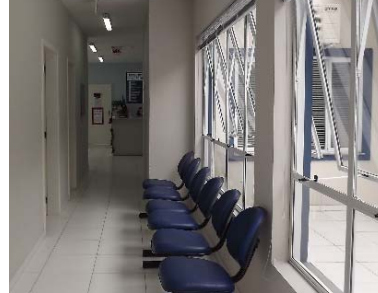
Figura 45 - Circulação consultório odontológico

As portas internas avaliadas oferecem dimensionamento adequado (Figura 45), com maçanetas em altura normatizada e do tipo alavanca, garantindo seu uso e deslocamento.

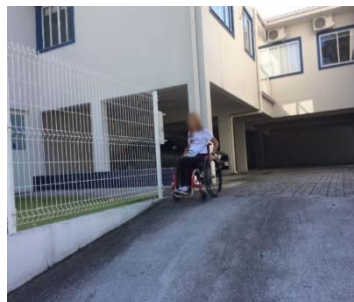
Figura 61 - Rampa de acesso estacionamento

Ao retomar o caminho ao acesso do Centro de Saúde, a participante iniciou a descida pela rampa de veículos, que possui uma inclinação compatível ao uso de veículos motorizados, acima de 8,33% (ABNT, 2015) da inclinação máxima para pessoas com deficiência (Figura 62).

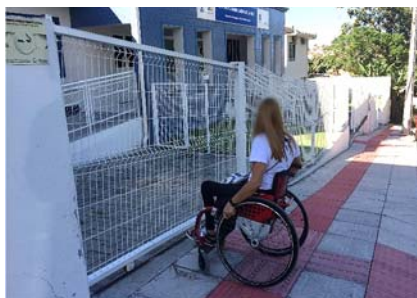
Figura 64 - Portão da rampa fechado

Ao chegar à frente do portão de acesso à rampa, verificou que o mesmo encontrava-se fechado e trancado com cadeado (Figura 65). O pesquisador precisou novamente dirigir-se à recepção para solicitar o fornecimento da chave do cadeado para que se pudesse dar

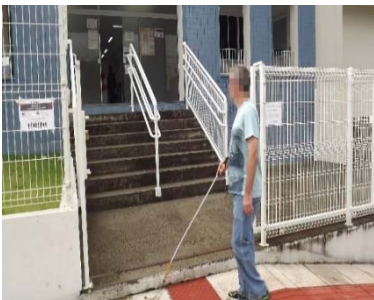
Figura 88 - Degrau no portão

A inexistência de uma faixa de segurança e de um rebaixo de meio fio faz com que o participante encontre obstáculos, como automóvel e motocicleta estacionados em frente ao Centro de Saúde (Figura 88).

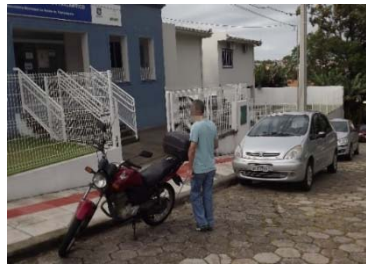
Figura 87 - Obstáculos na rua

Saúde. Ao iniciar a travessia, o participante encontra como obstáculo o passeio sem revestimento de piso e também lixo acumulado junto ao meio fio (Figura 87).

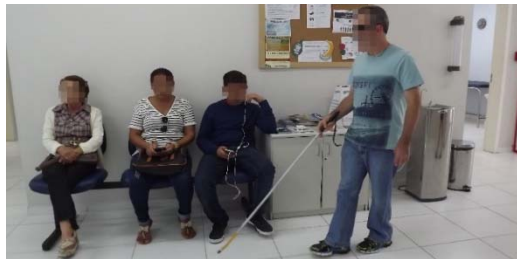
Figura 92 – banco de espera - obstáculo

Com base nas informações obtidas no balcão de atendimento KL iniciou o percurso. Ao buscar com sua bengala a parede encontrou um primeiro obstáculo que é a parede da entrada da sala de procedimentos (Figura 92), contornou a mesma e o som do toque da bengala no obstáculo, indicou um objeto metálico, o bebedouro.

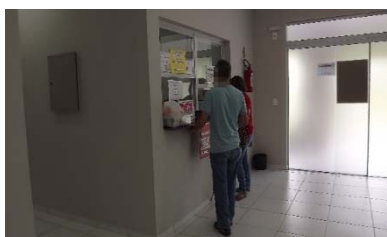
Figura 100 - Balcão farmácia

estatura elevada, não poderia ser percebida pela bengala, considerando-se uma barreira arquitetônica com possibilidades reais de causar um acidente (Figura 100).

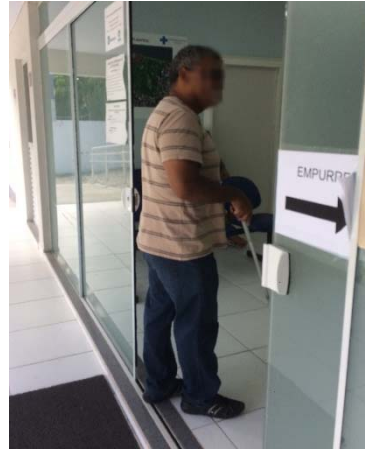
Figura 107 - Porta - degrau

direcional, fato que não permite a identificação do acesso ao Centro (Figura 107). Percebeu com sua bengala um degrau existente no portão de acesso e alertou para a ausência de sinalização tátil de alerta neste degrau. Acessou o patamar que antecede a escada principal, subindo com o cuidado necessário, porém sem dificuldades.

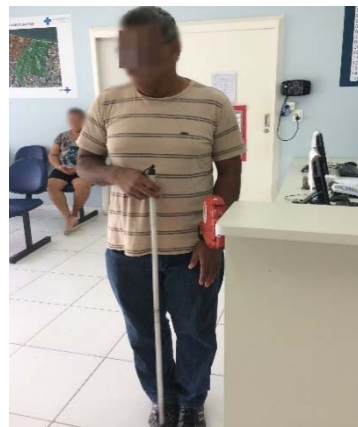
Figura 108 - Balcão recepção

Guiou-se pelos sons oriundos do interior da edificação e utilizou sua bengala para ir tateando até chegar a porta de vidro em frente à escada. Foi batendo com a ponta da bengala até encontrar o vão aberto da porta. Neste momento percebeu o pequeno degrau na soleira da porta, entendendo como um obstáculo a ser transposto (Figura 108).

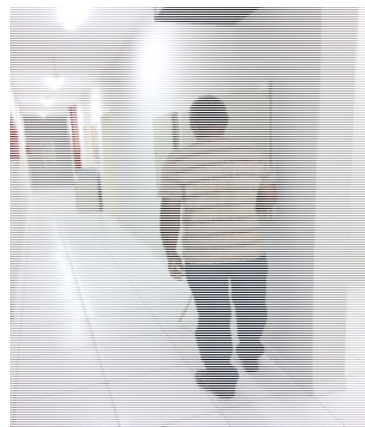
Figura 109 - Piso e parede - contraste

De posse das informações e orientações da atendente sobre a localização do consultório, EF iniciou o percurso, observando a ausência de piso tátil para sua orientação (Figura 109). Dirigiu-se cuidadosamente e orientou-se basicamente pela percepção dos sons e ajuda de sua bengala para detectar possíveis obstáculos. Neste percurso ocorre uma mudança de direção de rota e o usuário logo sentiu falta do piso tátil, aumentando sua insegurança (Figura 110). Percorreu a circulação dos consultórios médicos com a ajuda de sua bengala, guiando-se pela linha da parede lateral da circulação. Percebendo que a sua bengala tocava em algum objeto, reagiu parando bruscamente. O objeto percebido é o móvel da impressora que, segundo o usuário, é um obstáculo que “não deveria estar no corredor” (Figura 111). Na sequência passa pelo quadro de incêndio sem perceber, pois neste momento estava caminhando bem no centro da circulação.

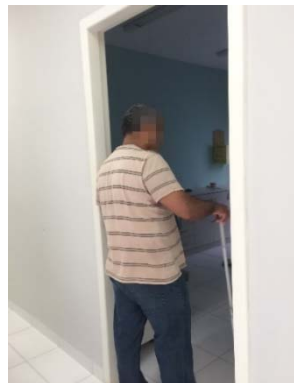
Figura 112 - Consultório odontológico

dificuldade de percepção do espaço, quando novamente indica que seria muito importante um piso indicativo direcional (Figura 112).

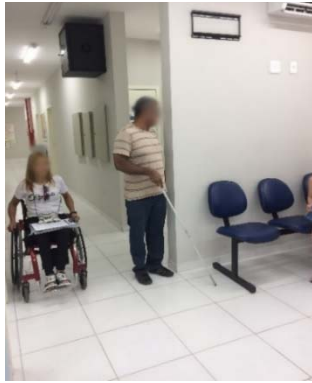
Figura 113 - Obstáculos - mobiliário

O usuário chegou ao destino estabelecido e parou em frente à porta de entrada do consultório. Neste momento ficou em dúvida se estava no local certo, pois não existe na porta do consultório placa indicativa em *Braille* que permita a correta identificação do local (Figura 113).

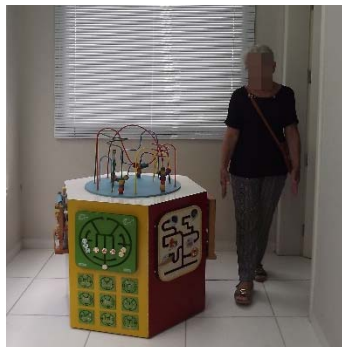
Figura 124 - Obstáculo - brinquedo

Posteriormente, encaminhou-se para a circulação onde está localizada a sala de vacinas (Figura 124). A informação obtida inicialmente junto a atendente do Centro de Saúde foi a de que a sala de vacinação é a última da circulação, assim sendo, a participante chegou com facilidade ao seu destino. Ao chegar em frente da porta, questionou a localização de um brinquedo que estava no final do corredor e em frente a porta, alegando que pode ser um obstáculo para pessoas com cadeira de rodas e para obesos também (Figura 125).
